ARCHITEKTONICKÁ STUDIE
REVITALIZACE OKOLÍ OBECNÍHO ÚŘADU STŘEVAČ

SITUACE

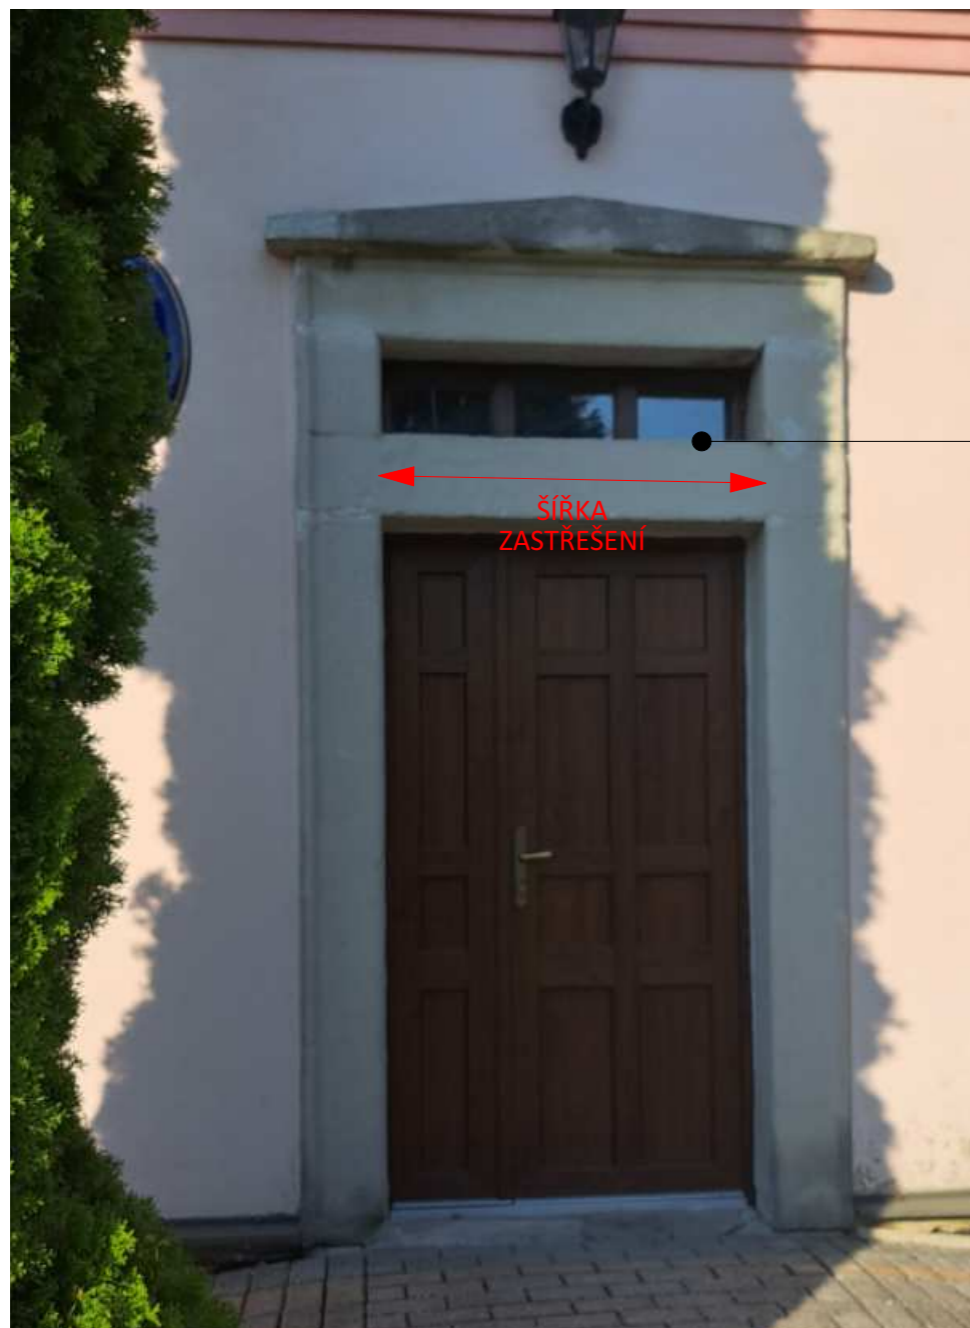
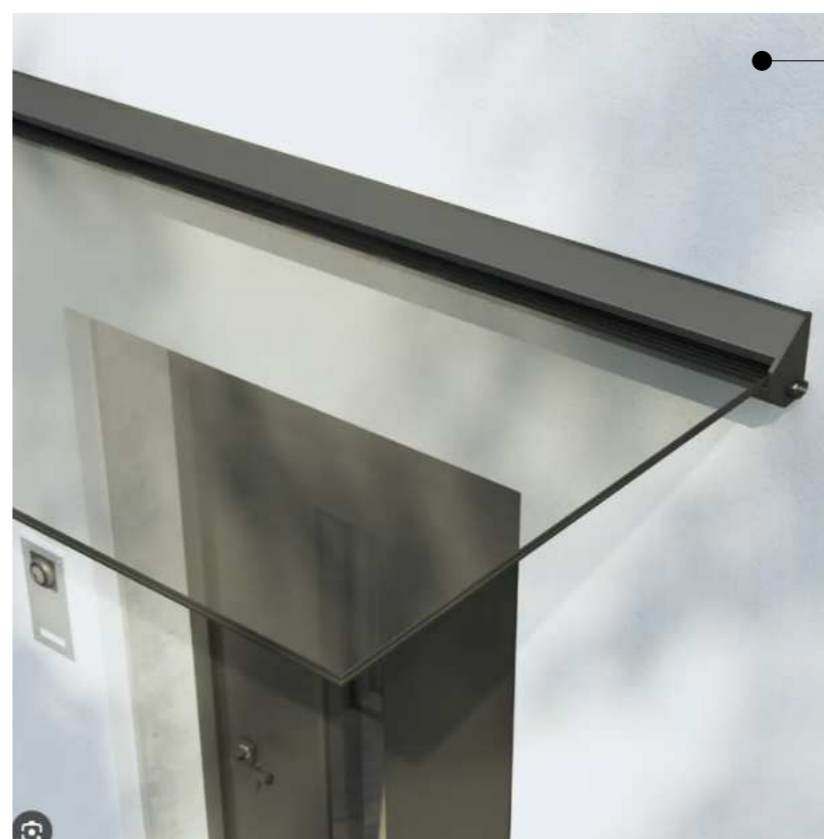
SKLENĚNÁ STŘÍŠKA V ÚROVNI PARAPETU HORNÍHO NADSVĚTLÍKU DVEŘÍ

- nutno vyrobit na míru včetně atypického kotvení
- kotvení skryté v horním nadsvětlíku (bez viditelné kotvící lišty - viz obrázek)
- jakékoliv podpory či táhla by měla vizuálně rušivý efekt
- výrobci podobných typizovaných prvků uvádí max. vyložení 1100 mm
